Camco

Service Letter / Lettre technique

04-DR-01M
Juillet 2004
Modèles : Tous les modèles standard
Objet : Joint collé
Code de défectuosité : 142

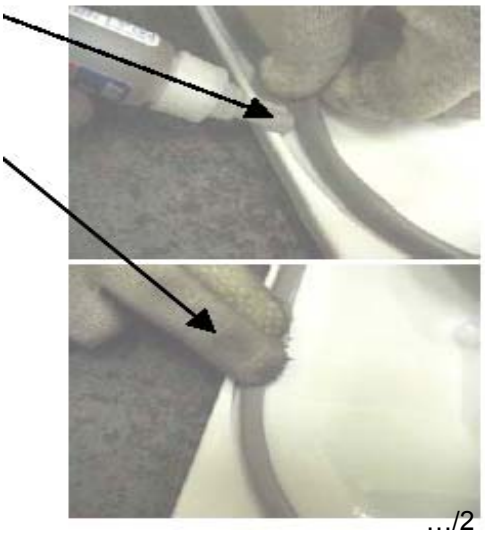
Si vous recevez un appel de service pour une section décollée du nouveau joint collé, veuillez suivre les directives ci-dessous.

1. Inspectez le joint sur toute sa longueur en le poussant avec vos doigts afin de trouver la portion décollée si elle n'est pas facilement visible.

4. Ouvrez la bouteille de colle Loctite 401 (colle à base de cyanoacrylate) en dévissant le capuchon. Poussez le joint sur le côté et appliquez de la colle sur la surface de la contre-porte, le long de la portion décollée, sur une longueur d'environ 3,8 cm (1,5 po).

5. Appuyez doucement sur le joint avec vos doigts pendant au moins 15 secondes.

6. Sans toucher au joint, laissez-le sécher pendant une minute.

7. Répétez les étapes 4 à 6 pour chaque section de 3,8 cm de joint à la fois, jusqu'à ce que toute la portion décollée du joint soit recollée. Remettez en place le capuchon sur la bouteille de colle.
